Evenes kystlag

MS Bårøy - Skade

Prosjektnummer 250537

Rapport til Kulturminnefondet

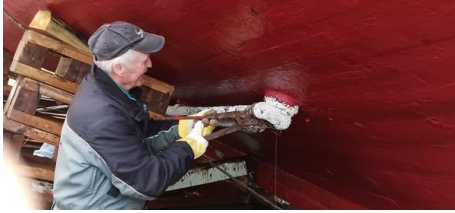
Utbedringen av maurskade begynte ved tur opp til NNFA i Gratangen 24.5.2025. Den 26.5.2025 ble båten satt på slipp for utskifting av skadet plank i skutesiden.

Før dette kunne begynne, demonterte dugnadsgjengen kjølesløyfela som er festet på den aktuelle planken.

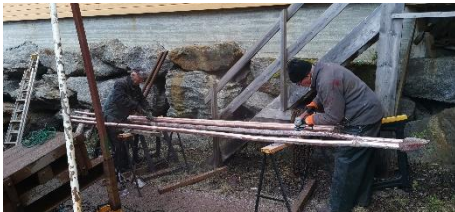
Etter dette fulgte grundig rengjøring av kjølerørene, og sjekk at disse fortsatt kunne brukes.

Og det kunne rørene, heldigvis.

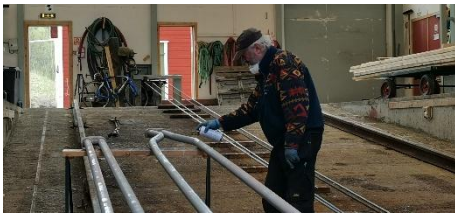
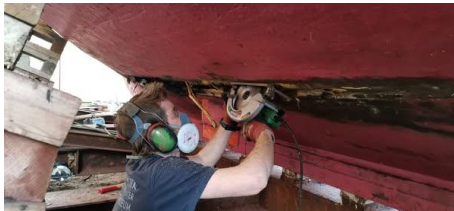
Neste fase i prosjektet var å få revet den planken som var skadet. Som omtalt innledningsvis, dette var en større utfordring enn NNFA hadde sett for seg.

Ift. kostnadsoverslag brukt i søknad, gikk det med adskillig flere timer enn stipulert.
