Evenes kystlag

MS Bårøy - Skade

Prosjektnummer 250537

Rapport til Kulturminnefondet

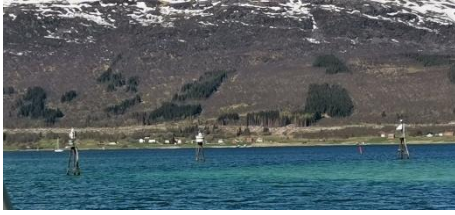
Utbedringen av maurskade begynte ved tur opp til NNFA i Gratangen 24.5.2025. Den 26.5.2025 ble båten satt på slipp for utskifting av skadet plank i skutesiden.

(Bilde fra seilas i noe trangt farvann)

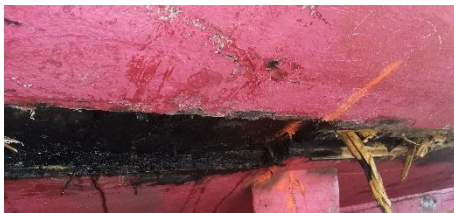
Neste fase i prosjektet var å få revet den planken som var skadet. Som omtalt innledningsvis, dette var en større utfordring enn NNFA hadde sett for seg.

Ift. kostnadsoverslag brukt i søknad, gikk det med adskillig flere timer enn stipulert.

Etter rivning av skadet plank, måtte NNFA tilpasse ny plank som passet akkurat der skadet plank var fjernet.
